Fiche inventaire patrimoine domestique n°2

Porcherie

Bondy

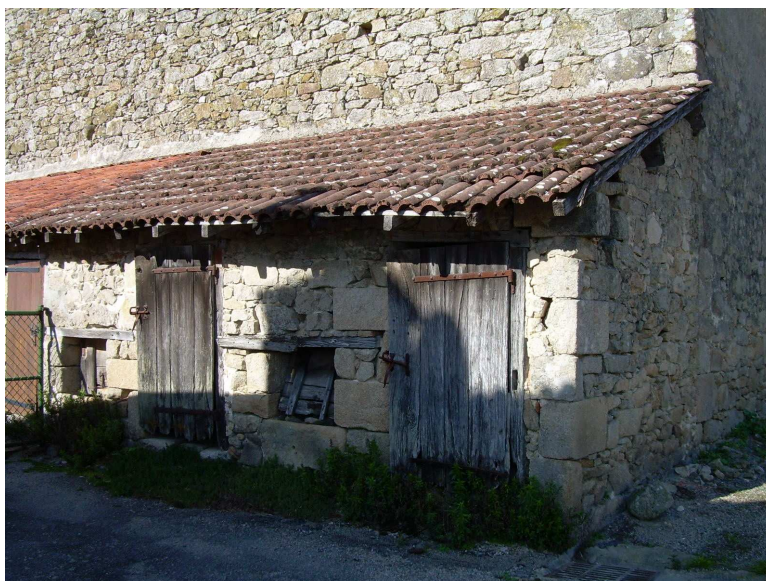
Elle est caractéristique de ce type d'édicule, avec des ouvertures basses. Celle-ci compte deux portes et deux petites ouvertures qui permettent de nourrir les cochons. Elle est accolée à une grange, avec un toit en appentis et des murs en petits moellons disposés en assises irrégulières et renforcés par des chaînages d'angle.

Bon état de conservation

Cet édicule a perdu sa fonction première. Son manque d'intérêt pourrait conduire sa perte mais comme l'édicule n'est pas isolé, ce qui permet sa conservation.
