## Fiche inventaire patrimoine bâti rural n°2

Maison d'habitation

Bondy

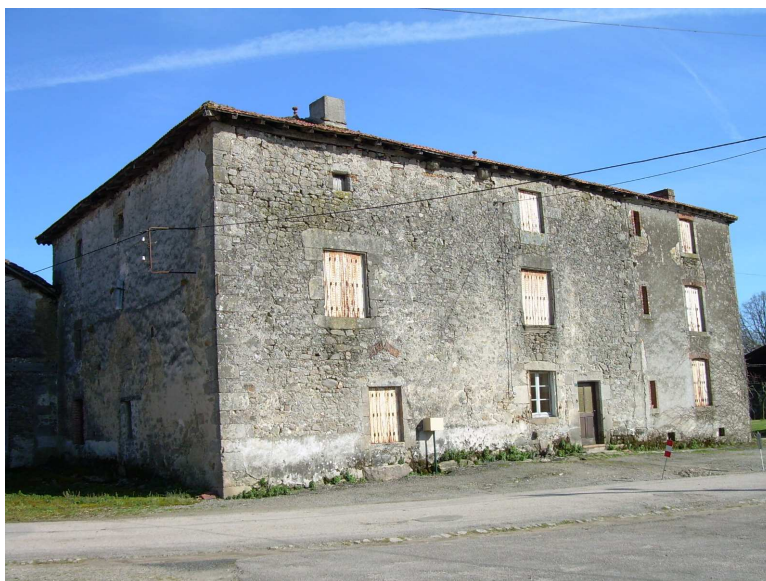
Ce logis est composé de trois niveaux de planchers et trois travées. Le rez-de-chaussée est ouvert par trois fenêtres et une porte qui n'est pas centrée. Le deuxième niveau est marqué par trois fenêtres. Et le niveau des combles ouvert par deux fenêtres et une lucarne. La cage d'escalier est éclairée par un alignement vertical de trois jours. Il s'agit d'une toiture à quatre pans. Un enduit recouvre toute la façade.

Bon état de conservation

Ce bâtiment ne paraît pas homogène, il a sûrement subi des remaniements. Sur le cadastre napoléonien, le bâtiment semble plus long. De plus l'enduit ne permet pas de voir les modifications effectuées qui pourraient être encore visibles.
