## Fiche inventaire patrimoine domestique n°29

Reste d'un porche

Les Monts

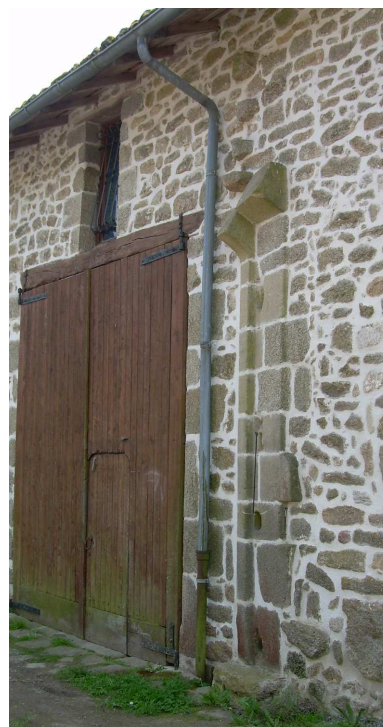
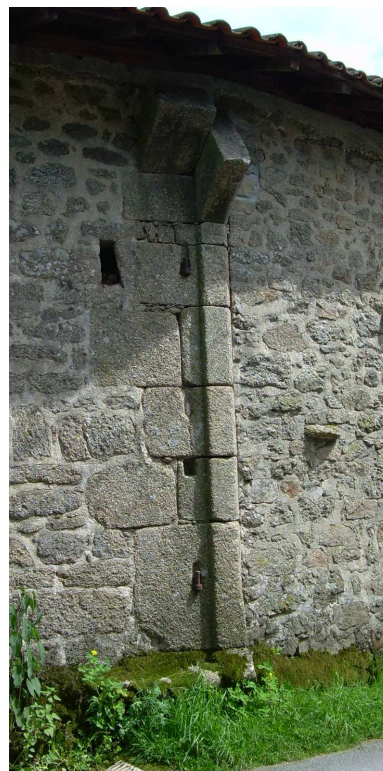
Le porche avait des piles inscrites dans la maçonnerie de deux bâtiments situés à l'est du village. Il s'agit de pierres de taille disposées en carreaux et boutisses. Avec la première pierre de la voûte.

Dégradé

Ce poche a été détruit pour faciliter le passage des machines agricoles. L'intérêt patrimonial du site a été fortement dégradé. Ce village fortifié exceptionnel est mutilé. Aussi son inscription aux Monuments historiques est nécessaire.
