## Fiche inventaire patrimoine bâti rural n°42

Corps de ferme

Senon

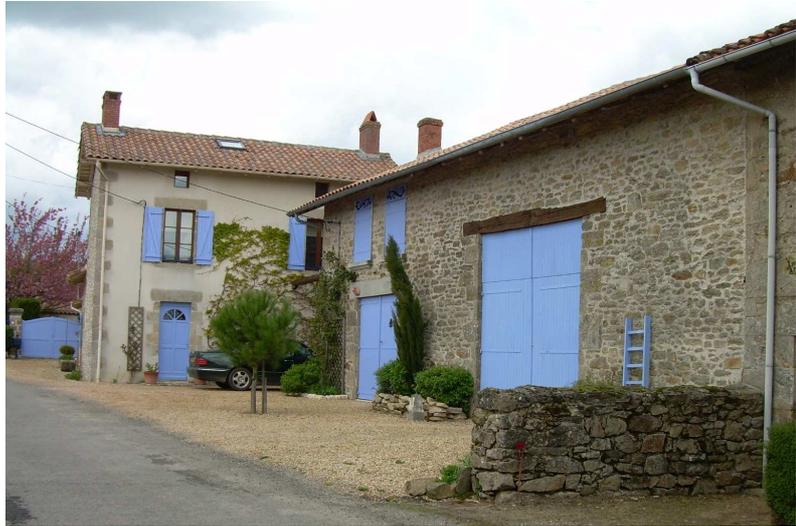
On voit l'association d'une maison d'habitation et de la grange, dont les bâtiments sont dissociés. La maison est à trois niveaux de plancher et deux travées. La toiture à deux pans, reçoit une cheminée sur chaque pignon. Tandis que la grange est composée de deux parties, une pour recevoir les machines agricoles et l'autre pour recevoir le foin et les céréales.

Très bon état de conservation.
