Fiche inventaire patrimoine domestique n°31

Granges à étable et puits

Senon

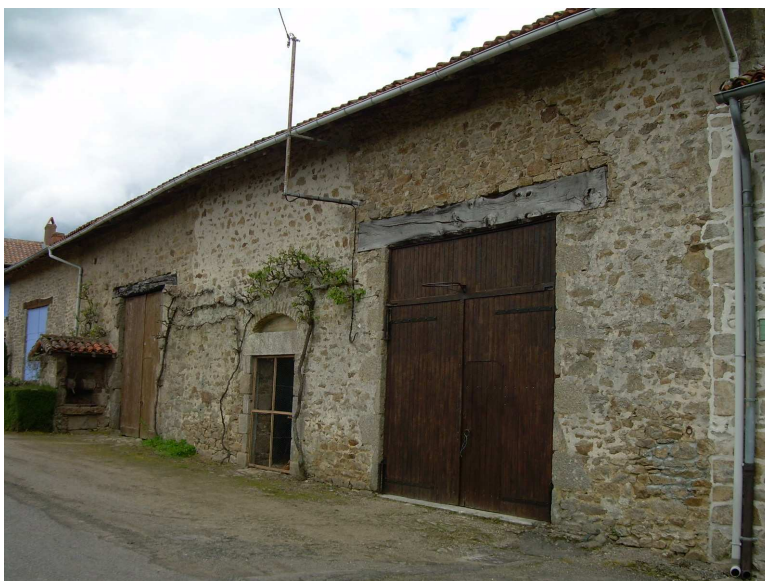
Ce bâtiment est composé de deux portes de granges, qui sont formées par un linteau en bois et des piédroits en pierre de taille. La porte d'étable quand à elle est plus petite, formée d'un linteau en bloc monolithe de granite, surmonté par un arc de décharge en plein cintre, clavé. Il y a un puits collé sur la façade de la grange. Il s'agit d'un puits à manivelle, couvert par une toiture à deux pans. Les murs sont maçonnés en moellons de pierre disposés en assises irrégulières.

Très bon état de conservation extérieure.

Il faudrait s'assurer de sa présence ou non sur le cadastre napoléonien.
