## Fiche inventaire patrimoine domestique n°1

Bâtiments agricoles

Bondy

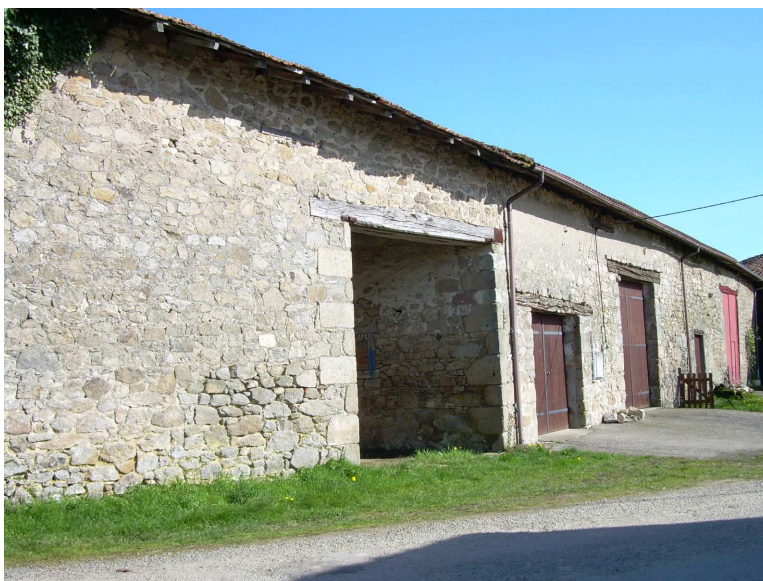
Il s'agit d'un ensemble de granges et granges à étables accolées. Les murs sont traités en moellons de granite disposés en assises irrégulières. Les ouvertures se font sur le mur gouttereau, elles sont constituées d'un linteau en bois, de piédroits en pierre de taille de gros appareils disposés en carreau et boutisse et une assise en pierre. Le toit est composé de deux pans.

Très bon état de conservation.
