Fiche inventaire patrimoine domestique n°11

Porcherie

Le Mas Boucher

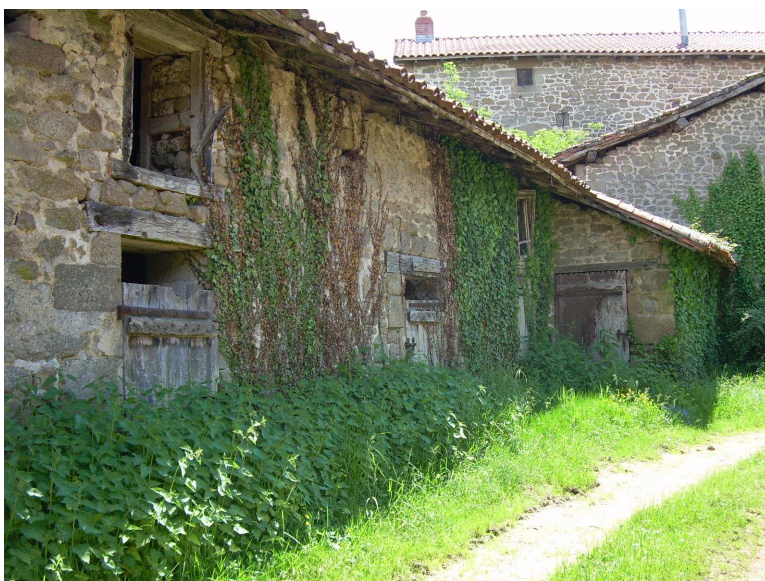
Il y a trois portes de porcheries, caractérisées par des portes basses et étroites (linteau en bois, piédroits en pierre de taille et assise en dalle de pierre). Deux sont surmontées par des ouvertures carrées en bois.

Bon état de conservation.

La porcherie n'est plus utilisée et pourrait très vite être oubliée et s'abîmer. Sur la commune, les autres porcheries n'ont pas cet aspect là. Il s'agit d'un édicule pour accueillir un seul cochon, tandis que là, il semble que ce soit plutôt un bâtiment pour l'élevage de cochons.
