Fiche inventaire patrimoine domestique n°32

Grange à étable

Senon

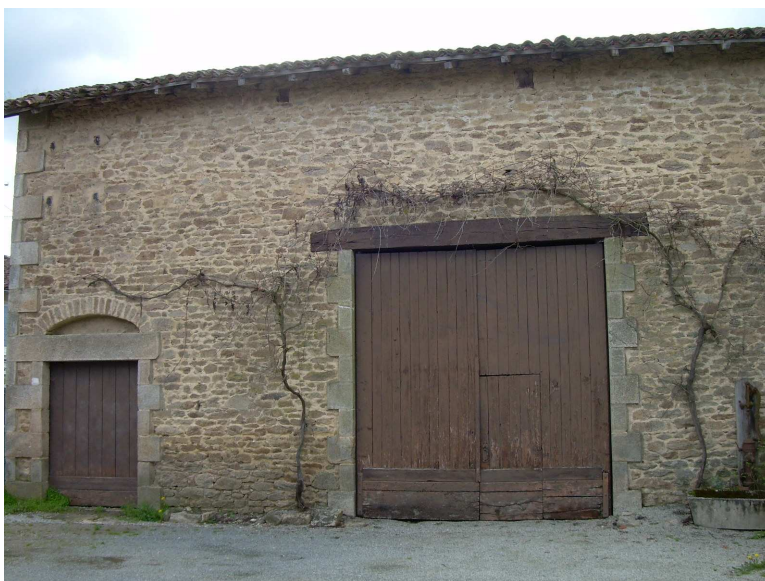
Grange à étable de plan rectangulaire avec un toit à deux pans. La porte de grange est constituée d'une poutre en bois et des piédroits en pierres de taille. La porte d'étable plus basse est composée d'un linteau en bloc monolithe de granite, surmonté par un arc de décharge en plein cintre, clavé et des piédroits en pierre de taille. Les murs sont maçonnés en moellons de pierres de petits et moyens appareils, disposés en assises régulières. Les angles sont renforcés par des chaînages de pierre de taille.

Très bon état de conservation.

Il faudrait s'assurer de sa présence ou pas sur le cadastre napoléonien.
La vigne en façade permet à l'eau de ruisseler le long des rameaux plutôt que le long du mur.
