Fiche inventaire patrimoine bâti rural n°6

Bâtiment en ruine

La Chassagne

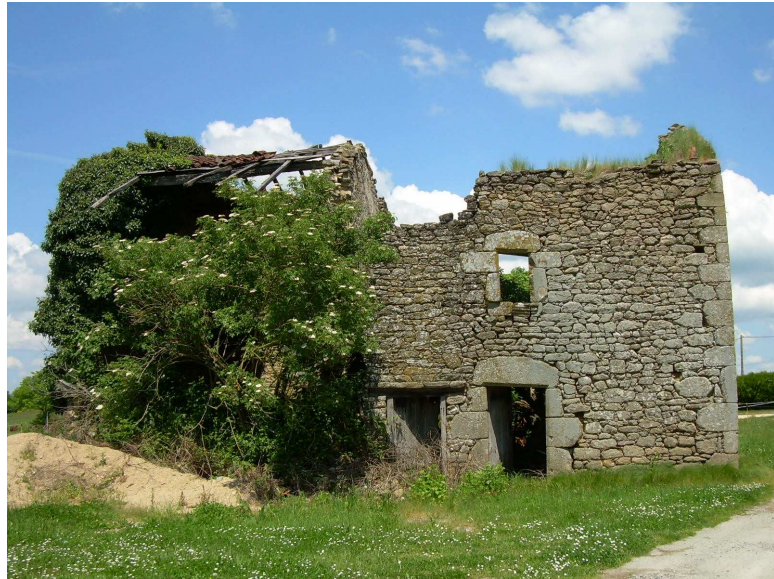
Bâtiment qui présente un corps de logis à deux niveaux. La porte et la fenêtre dans le même alignement vertical, marquent les différents niveaux de plancher de la maison d'habitation. Ces ouvertures sont créées avec le linteau, l'assise et les piédroits en pierre de taille. Tandis que la porte d'étable qui subsiste à côté est réalisée avec un linteau et des piédroits en bois. Il semble que le bâtiment couvert de lierre soit une ancienne grange. Il s'agissait d'un bâtiment avec un toit à deux pans. Le mur est maçonné de petits moellons de granite disposés en assises et renforcés aux angles par des chaînages d'angle en grosses pierres de taille.

Très mauvais état de conservation, menace de s'écrouler complètement. Le fait qu'il n'y ait plus de couverture, les murs s'imbibent d'eau, les font gonfler et éclatent.

Ce bâtiment présent sur le cadastre napoléonien était composé de trois bâtiments accolés. Deux bâtiments sont toujours visibles, mais le troisième a été détruit il était sur le gouttereau de la façade arrière.
