Fiche inventaire patrimoine lié à l'eau n°34

Lavoir couvert

Senon

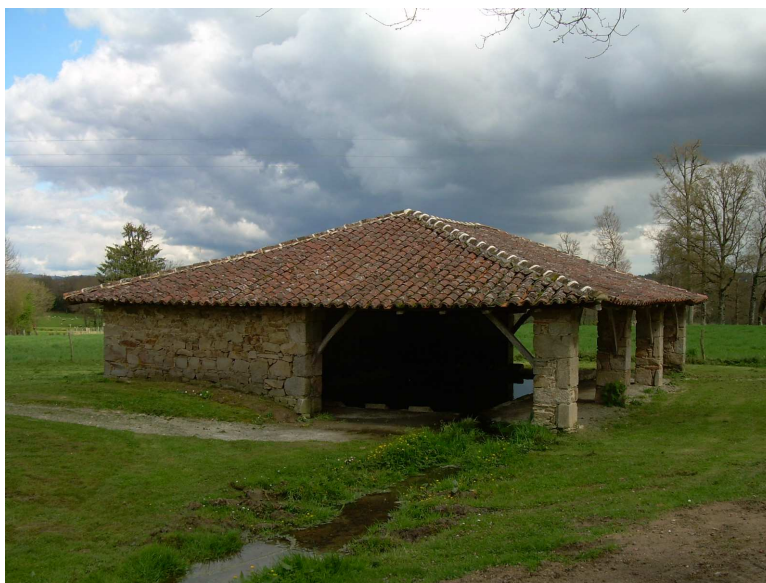
Le voir de Senon est exceptionnel, de part sa taille et sa couverture. La partie nord-est et nord-ouest est maçonnée, en grosses pierres de taille, pour former un mur. La partie sud est ouverte par quatre piles en gros appareil. Ce système de pile et de mur permet de supporter une toiture à quatre pans. La charpente est entièrement réalisée en bois.

Très bon état de conservation.

Il est alimenté par une source en amont et l'eau ressort en aval pour se diriger dans des canaux dans le champ en contrebas.

Son intérêt patrimonial est très fort, sa conservation est indispensable.
