Fiche inventaire patrimoine bâti rural n°9

Porche du château

La Chassagne

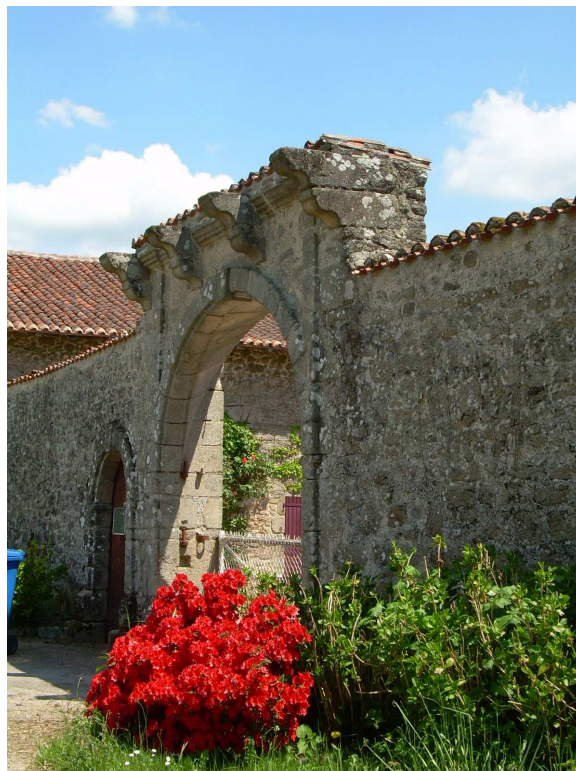
Il s'agit de la clôture de la cour du château. Un haut mur percé par une porte basse qui permet rentrer à pied et un portail porche plus haut pour rentrer avec une charrette tirée par des chevaux. Les deux ouvertures sont traitées de la même manière, en plein cintre avec des claveaux et une clef de voûte saillante, le tout taillé dans des pierres de taille en granite. Par contre le portail porche est surmonté de corbeaux saillants qui pouvaient accueillir un appentis.

Très bon état de conservation.
