Fiche inventaire patrimoine bâti rural n°37

Grange et réemplois

Les Monts

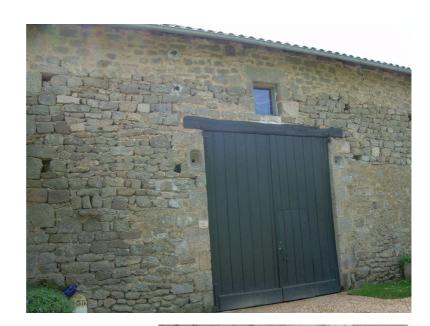
Bâtiment intéressant puisqu'il cumule de nombreux réemplois du village. Des deux côtés de la porte de grange on peut voir dans la maçonnerie des piédroits, deux meurtrières. Tandis que la porte d'étable est surmonté par un arc de décharge sous lequel on voit un visage sculpté dans une pierre. A côté de ce linteau se trouve une troisième meurtrière.

Très bon état de conservation.
