## Fiche inventaire patrimoine domestique n°8

Grange à étable

Le Chazaud

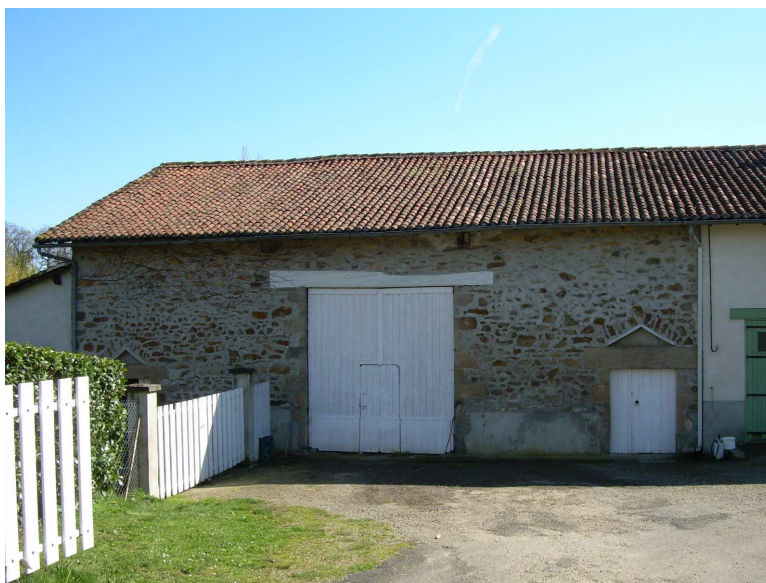
Le bâtiment est maçonné en moellons de pierres de petit et moyen appareils. Les ouvertures sont réalisées avec des piédroits et une assise en pierre de taille. La porte de grange possède un linteau en bois, tandis que la porte d'étable est réalisée avec un linteau monolithe en granite, surmonté d'un arc de décharge brisé, réalisé à la fois avec deux poutres en bois et un arc en pierre, clavé. Un toit à deux pans.

Très bon état de conservation.
